滋賀県立琵琶湖博物館水槽破損事故

原因調査報告書

令和5年9月1日

第三者委員会

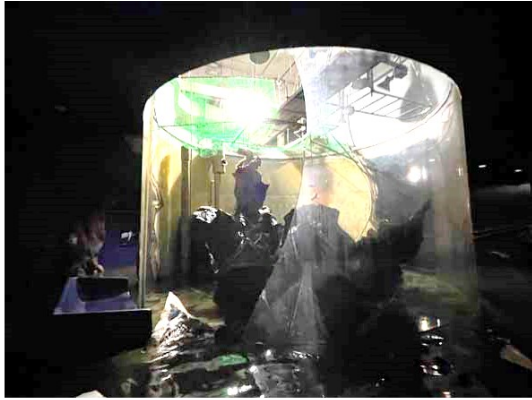
図4 ビワコオオナマズ水槽の状況(破損直後)

水槽のアクリルは一部、天井まで割れており、大量の水が流出したために水槽の周囲は最大約70cmの深さで浸水していた（図4、5）。水槽破損時の水流で水槽内部の擬岩も破損したようである。周囲の通路壁には水流、アクリルの破片、擬岩の破片等によると思われる損傷が発生していた（図5）。擬岩の破片は水流によって散乱していたが、他の水槽やその周辺の通路の壁などを壊すことはなかった（図6）。浸水は広範囲にわたり（図7）、バックヤードも一部浸水した（図8）が、バックヤードの機械類への被害は出なかった。

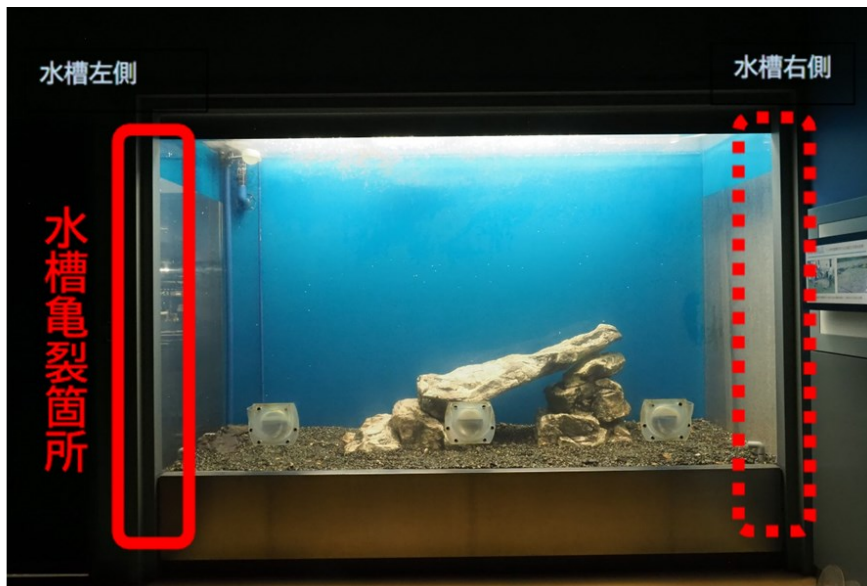
図11 ふれあい水槽の破損箇所

展示室側から見て左側の角部のアクリル接合面付近より亀裂が上下に伸びていた（図 11 実線部および図 12A, B）。水槽右側（図 11 点線部）には当初亀裂等はなかったが、排水作業に伴って発生した（図 12C）。

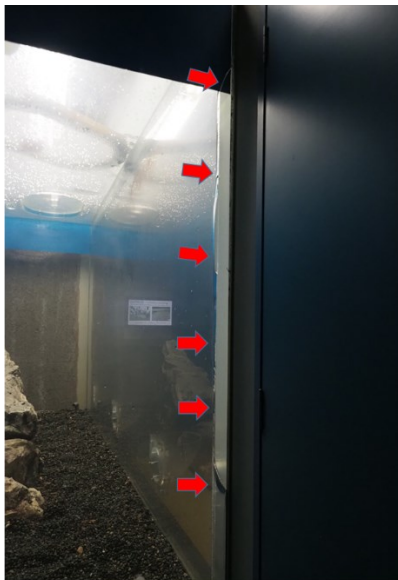
A 横から見た水槽左側の亀裂(矢印の範囲)

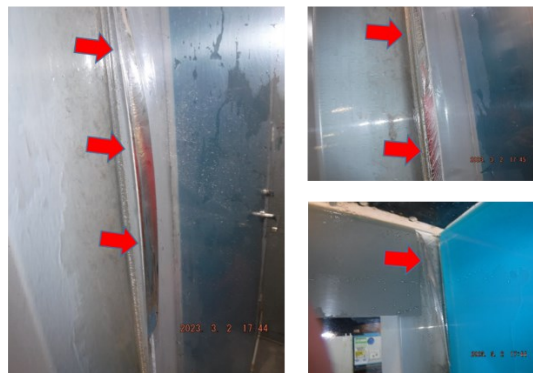
B 内部から見た水槽左側の亀裂(実線枠の部分)

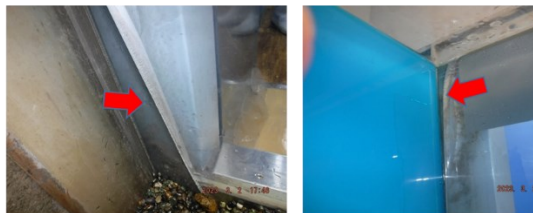
C 内部から見た水槽右側の亀裂(点線枠の部分)

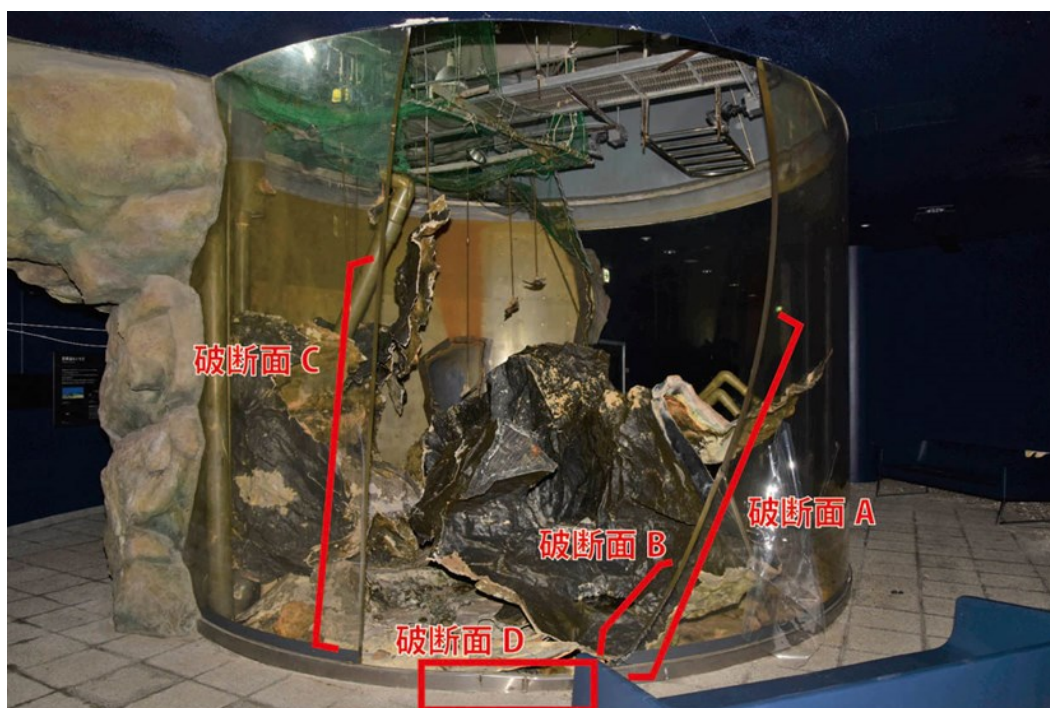
図15 ビワコオオナマズ水槽破損状況(全体)

図 15 は破損直後の水槽の状態である。縦方向に水槽の全長（高さ約 4m）、横方法に幅 2m 程度の開口部が生じている。破断面の名称は三菱ケの報告書に準拠した（図 15）。

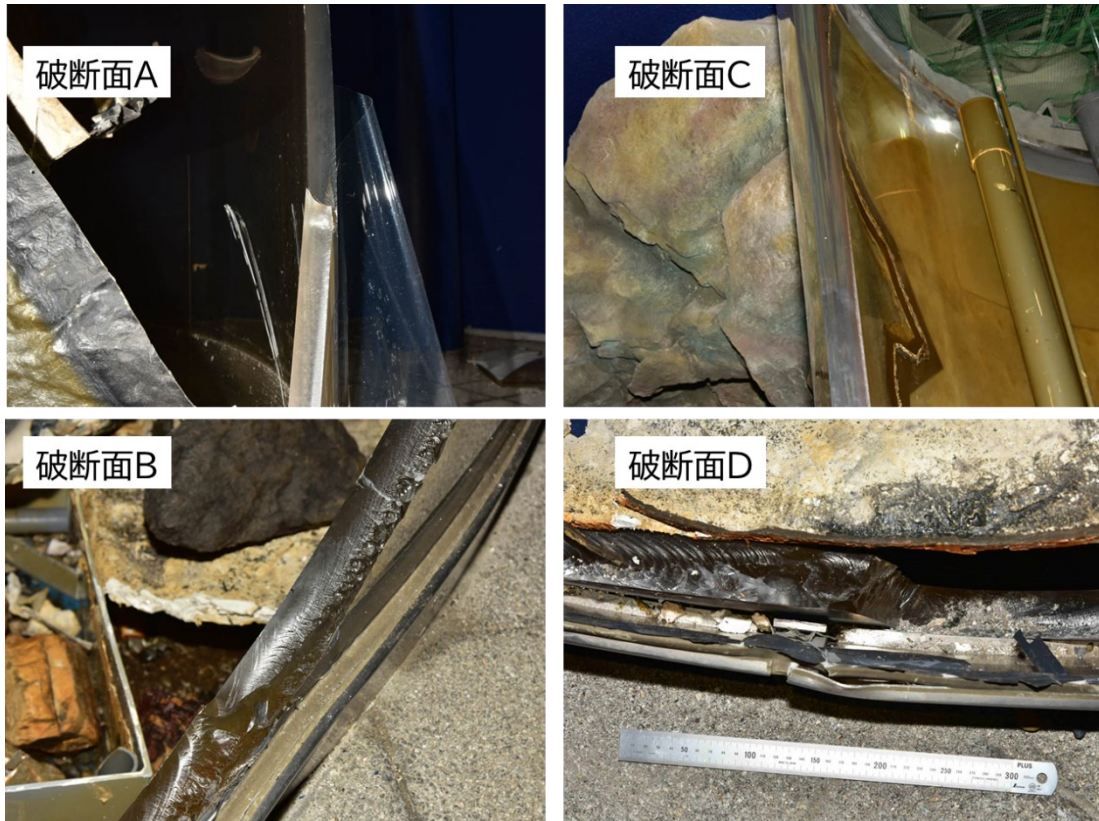
図16 各破断面

大きな断面の拡大図を図 16 に示す。破断面 A と C は比較的平滑で光沢があり、破断面 B と D は破断面がうろこ状になっている（三菱ケ、CERI）。前者は比較的早い速度で割れが

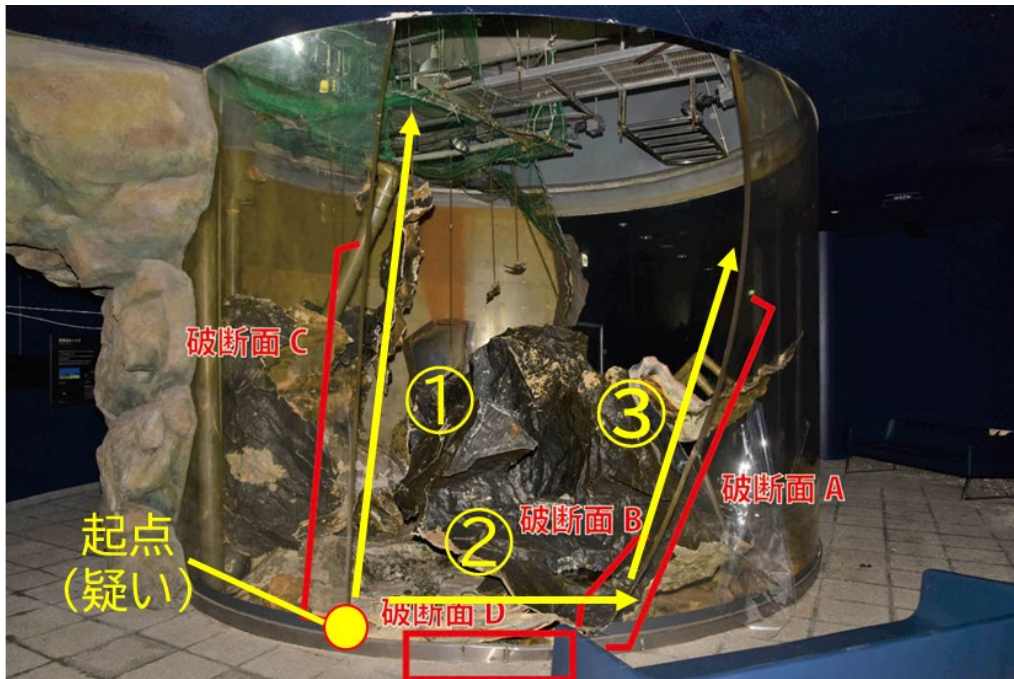
図17 ビワコオオナマズ水槽の破損の進行(推定)

進行し、後者は遅い速度で割れが進行した時に生じる断面である（三菱ケ）。破断面どうし
の関係を見ると、DはCで止まっていることから、割れの進行はC→Dの順番で起こり、
その後Dが延伸してBおよびAに至ったと考えられる（三菱ケ、CERI）（図17）。

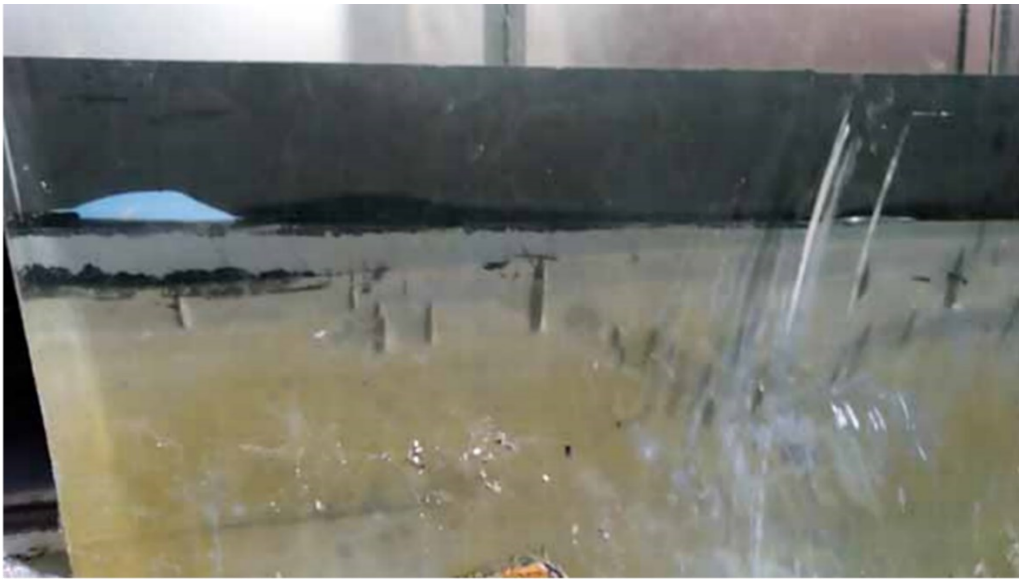
図19 ケミカルクラック

破断面Cより背面の擬岩側には小規模な縦クラックが複数見出された（図19）。クラ
ックの形状から見て、これらは薬品によるもの（ケミカルクラック）であると推定される。
C上には2種類の異なる断面が存在しており（CERI）、その内の1種類は、上述のケミカル
クラックと推定された（図20A）。つまり内側から見て左端のものは破断面C上に存在して
いたと考えられる（図20B）。そのため、破断面C上のケミカルクラックが急激に拡大し、
大きな破断の起点となった可能性がある。このことについては、焦点深度が深い走査型電
子顕微鏡を用いた詳細な観察が必要であるが（CERI）、アクリルの切り出し方法などにおい
て障害が伴うことから、電子顕微鏡観察は見送ることとする。

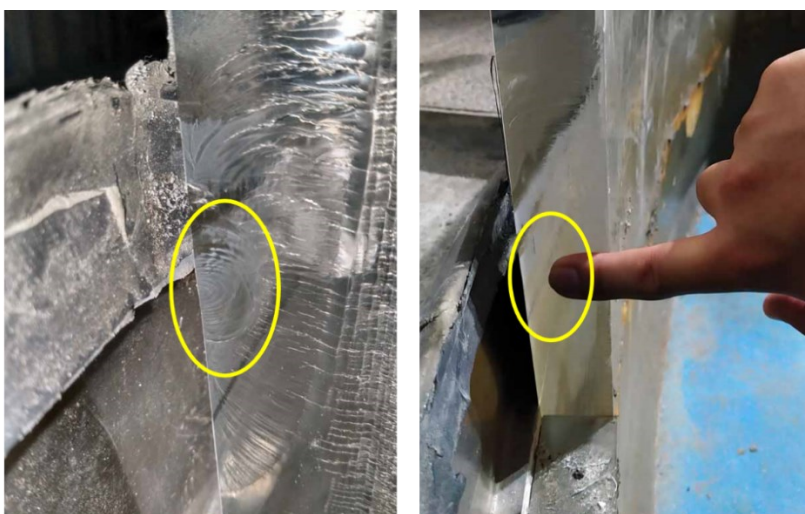
A クラック周辺の破断面の形状
図20 破断面Cとクラック

B 破断面Cにあったクラックの痕跡

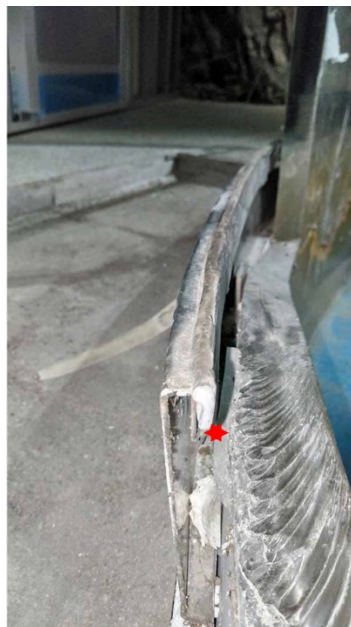
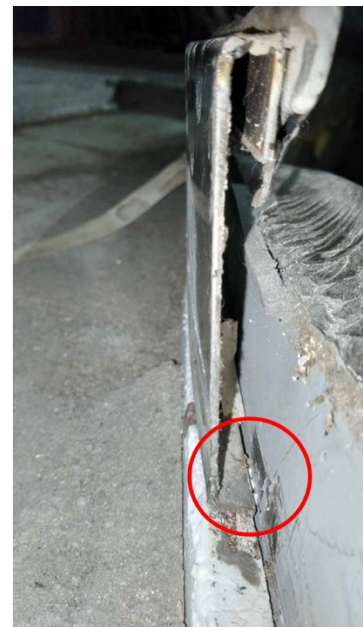
図22 クリアランスの状況

事故直後の目視観察では、破損巾木上部のシーリングは数 mm まで圧縮され、クリアランスは非常に狭くなっていた。そのため、ステンレス巾木そのもの及び L 字型支持金具とアクリルが非常に近接している箇所もあった（図 22）。また、ステンレス巾木の下部がアクリルに食い込んでいる部分もあった（図 23）。なお、破断直後は、破断面 C 上に、この食い込みが見られたことから、ここが起点ではないかと考えられたが（三菱ケの速報）、ここが起点となった場合には食い込み方向（横方向）に亀裂が入る可能性が高いため、起点は C 上の違う点である可能性が高いと考え直された（CERI）。

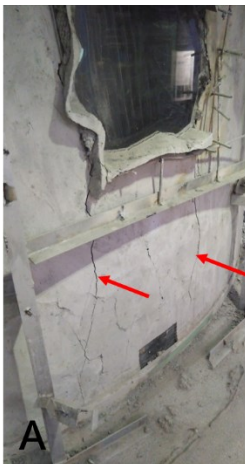
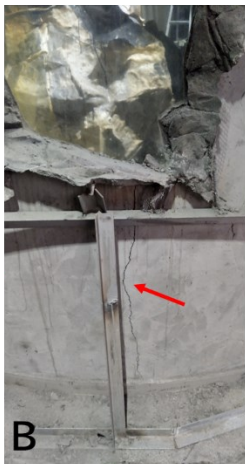
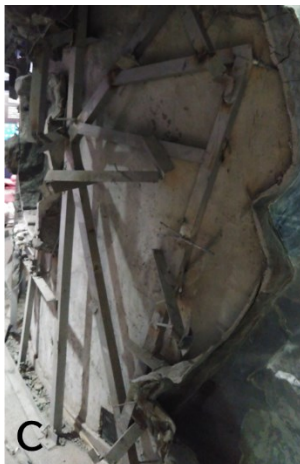
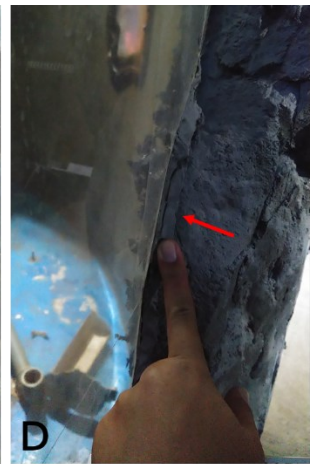
アクリル撤去と共に行った水槽背面の外側の擬岩の剥ぎ取りによって可能となった観察の結果から、水槽背面外側のアクリル表面には金網が巻かれ、厚さ 10mm のモルタルが塗布されていたことが明らかになった（図 26）。モルタルには各所にひび割れがみられた（図

26A・B)。モルタルの外側には鉄骨が取り付けられ、場所によっては水が抜けた現在の状態であっても、鉄骨とモルタルとの間に隙間はほとんど見られなかった(図26C)。厚さ20mmのガラス繊維強化セメント(GRC)製の擬岩は鉄骨に取り付けられていた。端部にみられるシリコンはアクリルと擬岩の境界を隠すためのもので、アクリルと擬岩もしくはモルタルの間の緩衝材ではなかった(図26D)。モルタルで覆われていた部分は、全周のおよそ半分に及んだ。

図26 水槽背面の状況 A・B:アクリルに塗布されたモルタル。あちこちにひび割れが生じている。C:擬岩を設置する鉄骨。鉄骨の一部はモルタルに接している。D:擬岩とアクリルの端を隠すために施されたシリコン。擬岩とアクリルの間の緩衝材にはなっていない。

第三者委員会、三菱ケ、CERIによる現場検証では、水槽基部でアクリルに対して部材が一部接触していたことが明らかになった。また、水槽背面の外部は、擬岩を装着するためにクリアランスなしでモルタルがアクリルに塗布されており、ここでもアクリルの拘束が生じていた。アクリル製の水槽は水圧と吸水により膨張するため、その変化を見越してクリアランスを設けておいたり、シリコンなどの軟質の緩衝剤で膨張を受け止めておいたりする必要がある。拘束を受けると水槽の変形がいびつになるため、水槽単体で行ったシミュレーションとは異なる応力分布が生じる。特にビワコオオナマズ水槽の場合は、背面のほぼ全てがモルタルで固定されており、前面（観覧者側）に応力が集中する可能性がある。このような場合、局所的に許容応力を超え、破断に至る可能性がある。

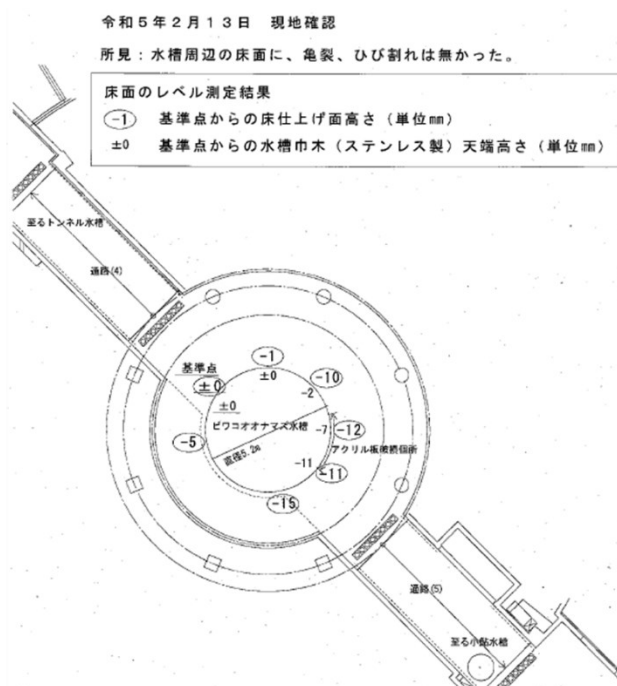
図27 床面高さ測定結果

2月13日に建築業者によって行われた床面調査では、基準点に対して最大-15mmの差が見られた（図27）。これは一般的な施工誤差のレベルであり、先の嵩モルタルやタイルなどのズレを示していると考えられ、建物の変形を示すものではないと想定される。また、水槽周辺の床面に亀裂・ひび割れは見られなかった。

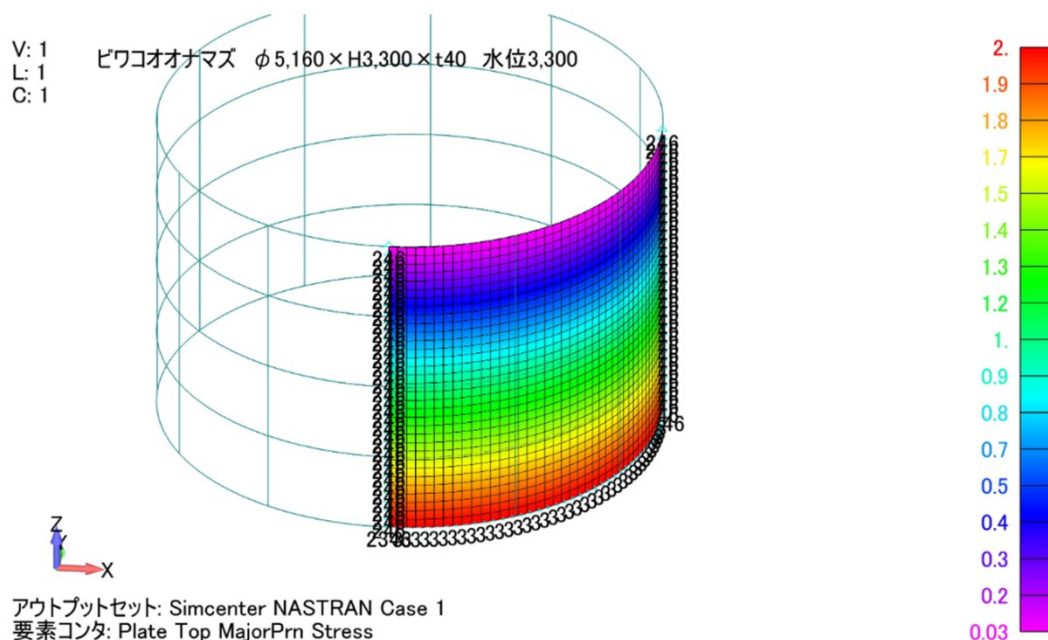
図28 ビワコオナマズ水槽の応力分布シミュレーション図（三菱ケ作成）

- 板厚 40mm でシミュレーションを行うと最大応力は 2.0Mpa となり、上記基準を満たした（図 28）。すなわち、板厚 40mm は安全率 11 倍での設計基準を満たしていたと考えられる。

以上のような説明から、第三者委員会としては、拘束などの外部要因が関与しない真円の円筒水槽単体として存在する場合には、設計値である 40mm の厚さはアクリルの強度としては問題ないとする。しかしながら、破損状況など現場の検証結果からは板厚が薄かったのではないかという感も否めない。もし、より厚い板厚であれば、大きな破断に至る前の亀裂の段階で気づくことができた可能性もあったかもしれない。

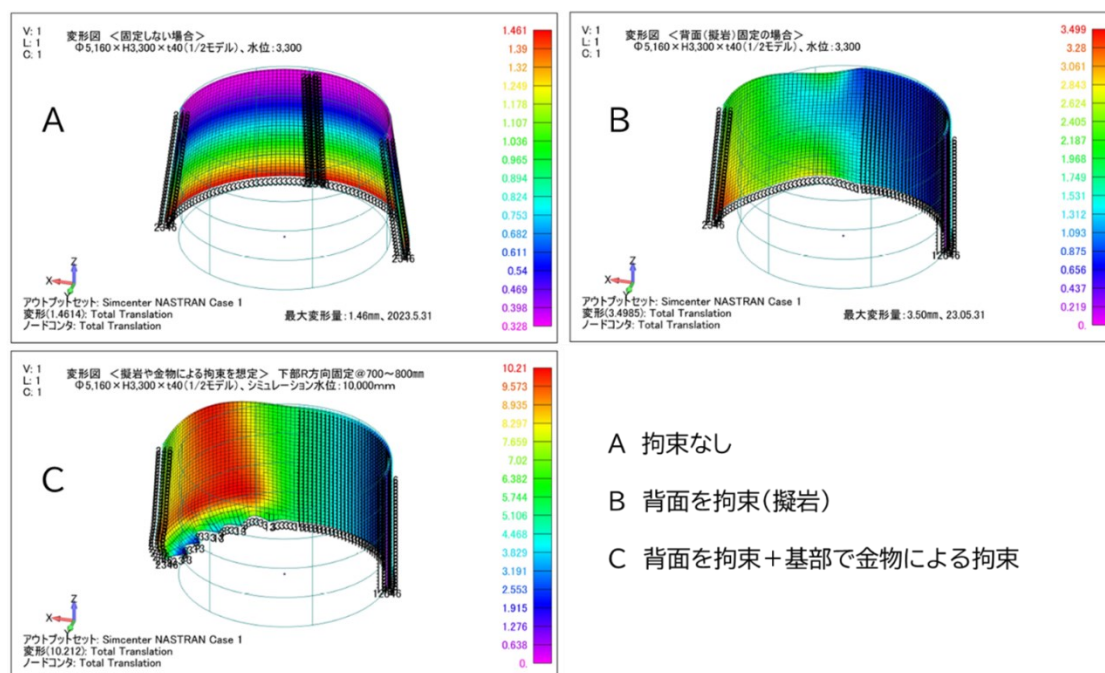
図29 拘束の有無による変形状態の変化のシミュレーション(三菱ケ作成)

この可能性を分かりやすく説明するための参考資料として、三菱ケによる①アクリルへの拘束のない状態、②背面を拘束した状態、③背面と前面の脚部(金具位置のみ)を拘束した

状態という 3 つのパターンでの変形図を掲載する(図 29)。②および③では、拘束によって不均一な変形を生じるため、①と比較して局所的な応力の上昇が推測できる。このシミュレーション図は、実際のオオナマズ水槽の膨張を正確に再現していないため、破断を定量的に評価する精度を持たないが、当初設計で想定された無拘束の円筒形水槽と比較して、一部に拘束があった場合にはアクリルに対してかかる負荷が不均一となる性状を示している。以上より、アクリル板の膨張に対する拘束は、水槽破断を引き起こす重要な要因となる可能性がある。

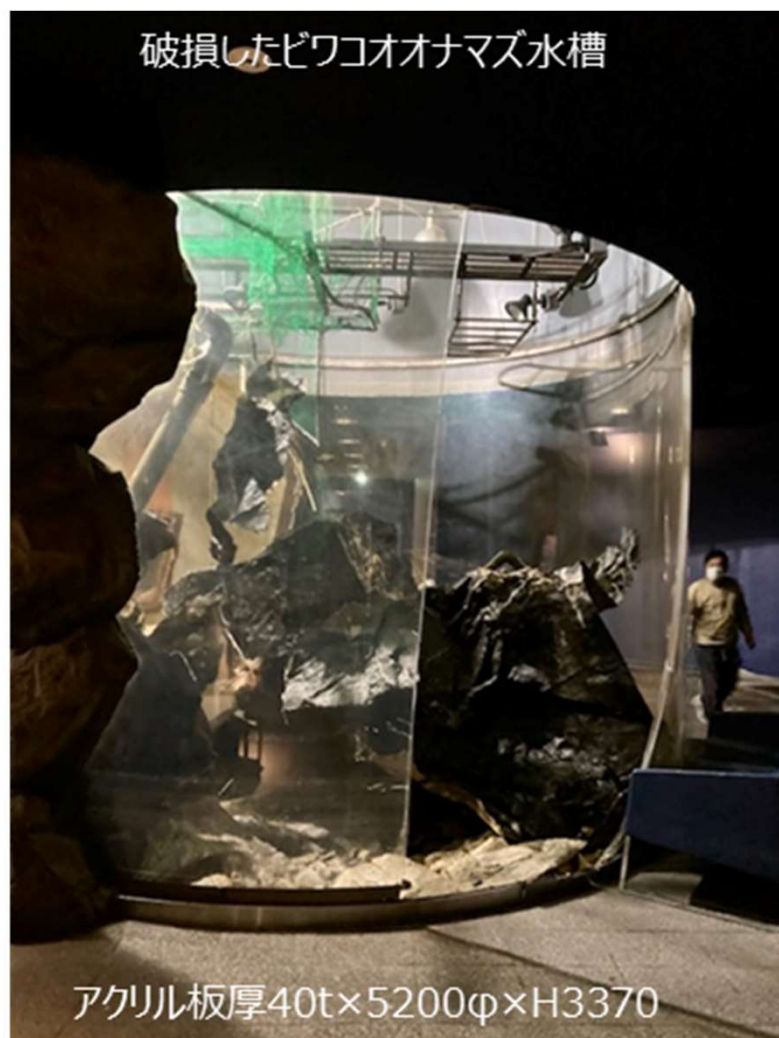
2. 割れの状況(1)

- ・向かって左下側に、クラック発生が多数観察できた。
- ・左縦割れ部の断面は、光沢があり（＝割れ速度が速い）
- ・下部横割れ部の断面は、ウロコ状である（＝割れ速度遅い）

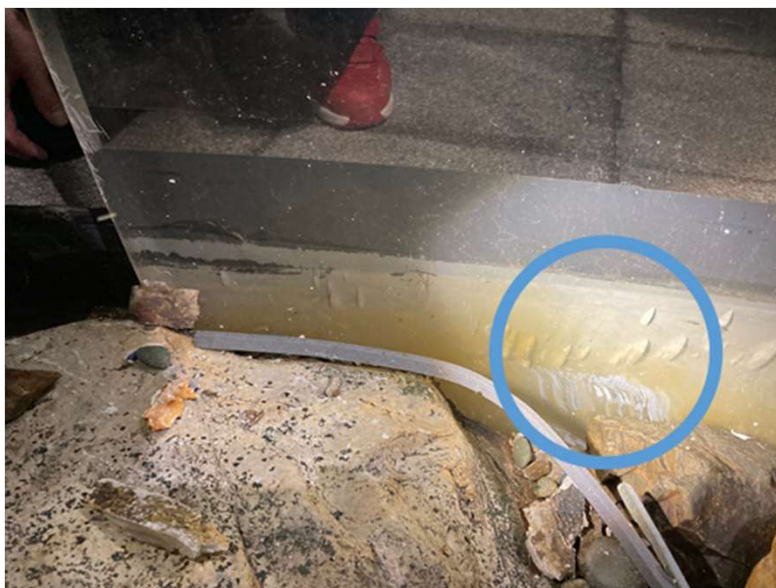
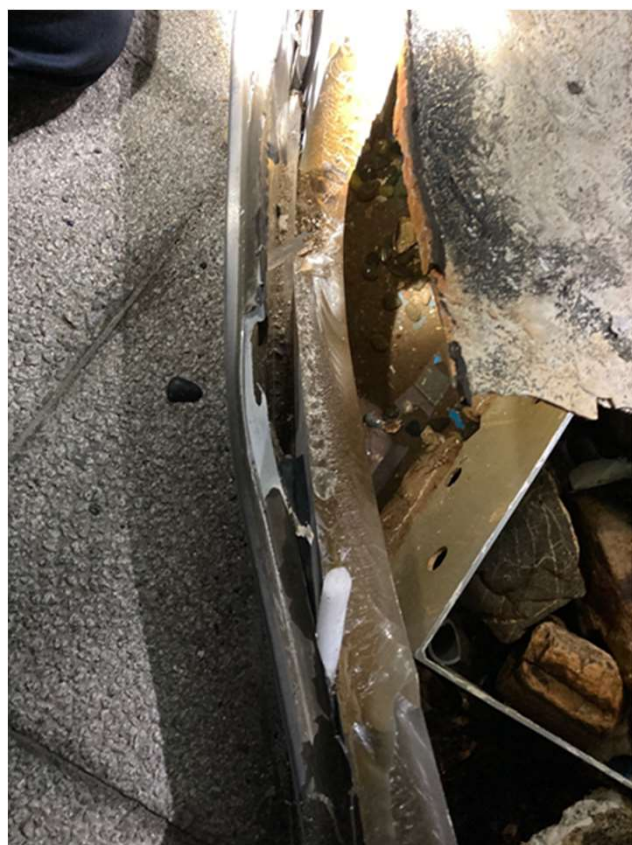
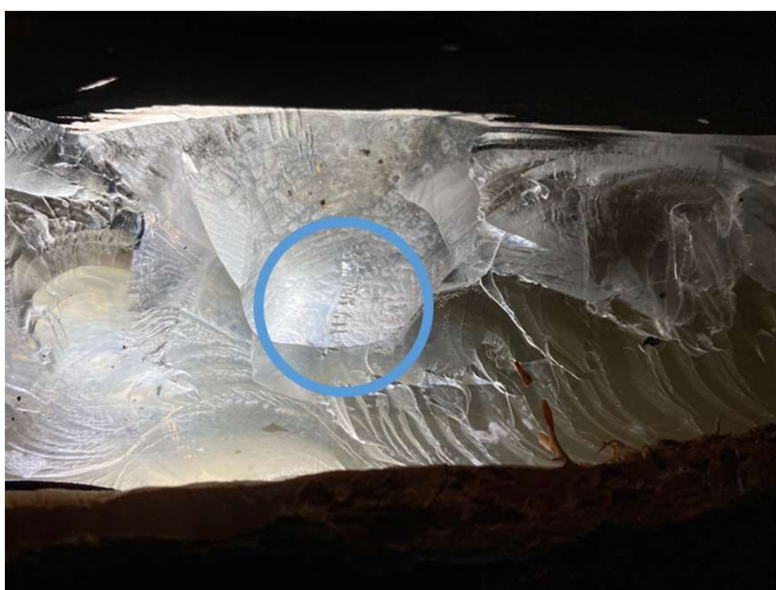
2. 割れの状況(2)

- ・観覧側最下部の端部に、SUS部材が食い込んでいるように見える。
- ・クラック除去箇所（2004年施工）の内、3か所を視認できた。
割れの起点となった形跡はない。
- ・アクリル板接合部（線接着）を確認したが、割れの起点となった形跡はない。

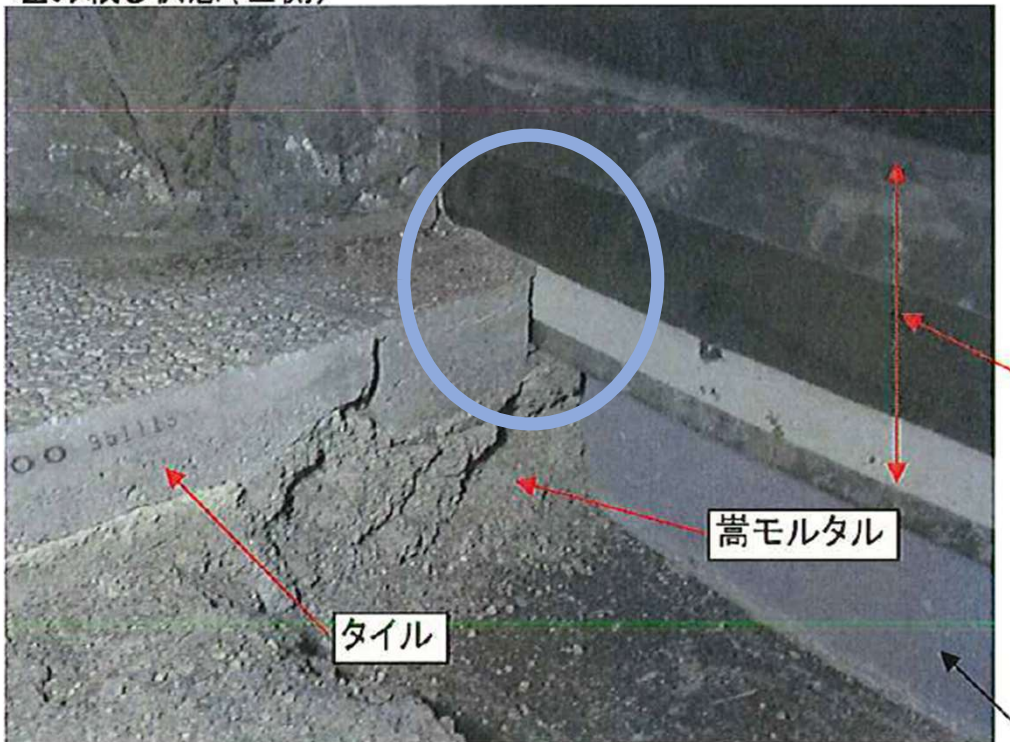
◎アクリルパネル下部とモルタル・表面タイルが直接接触している。

◎下部シーリング厚みは設計上10mmであるが、数mm程度に圧縮されている。

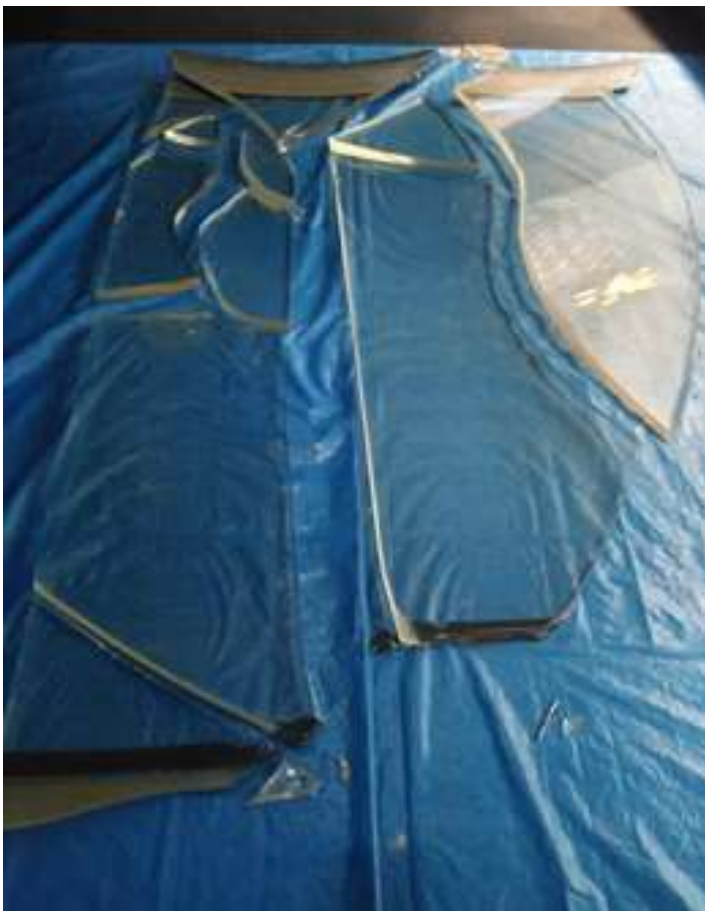
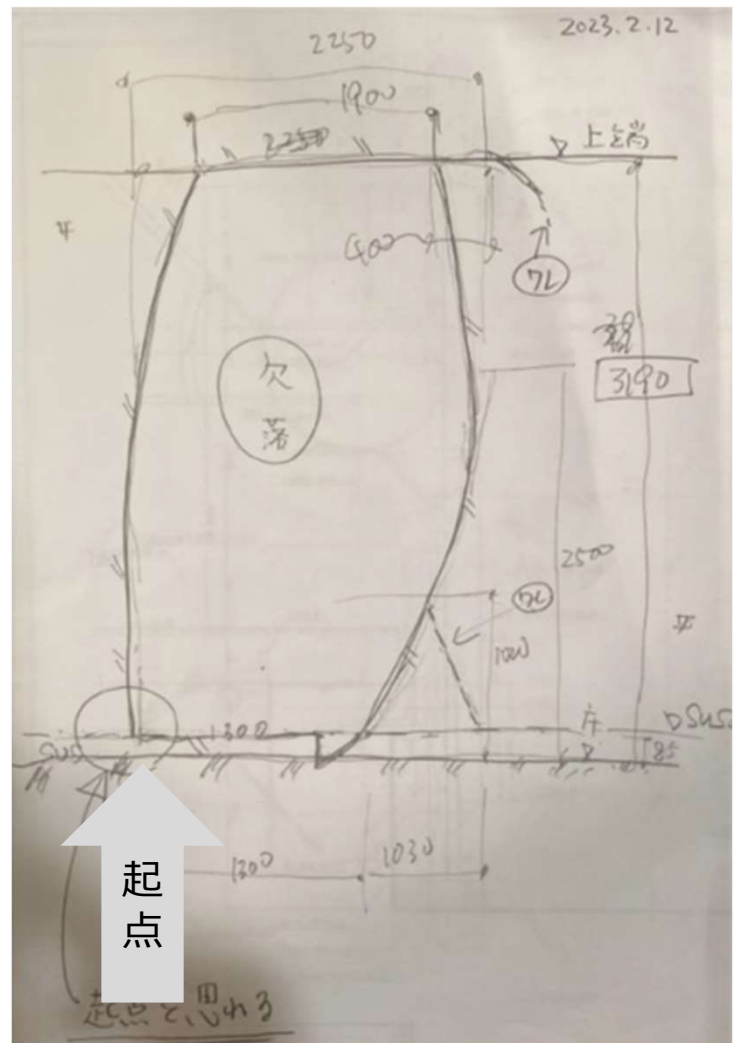
- ・吸水による形状変化（飽和吸水時7.5mm大きくなる）＝観覧側への引張り応力
- ・縦状のクラック発生（タイル・モルタルによる拘束と、なんらかの薬品により発生した可能性あり）
- ・モルタル部とアクリルパネルの間に隙間がほぼない状態
- ・SUS金具エッジのアクリルパネルへの食い込み（起点となった可能性あり）

- ①左側下部の起点より、上部に向けて一気に割れが発生。
- ②円筒としてのバランスが崩れ、全体が大きく変形。
- ③下辺が引きちぎられるように破断。
- ④右辺が一気に破断。

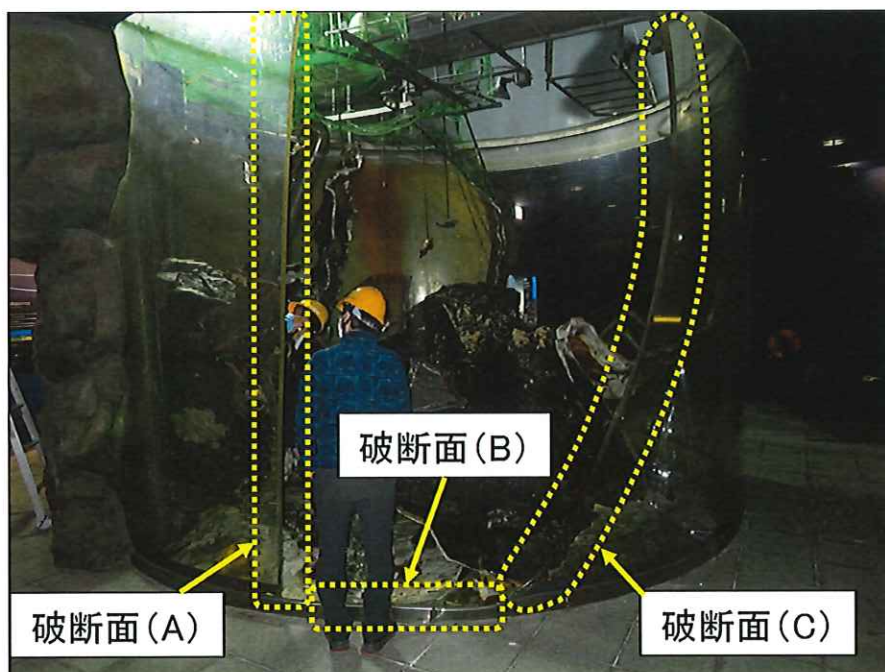
図2 ビワコオオナマズ水槽の破損状況

(3) ビワコオオナマズ水槽は高さ方向に全長、周方向に1～2mが破損し、開口した状況であった。

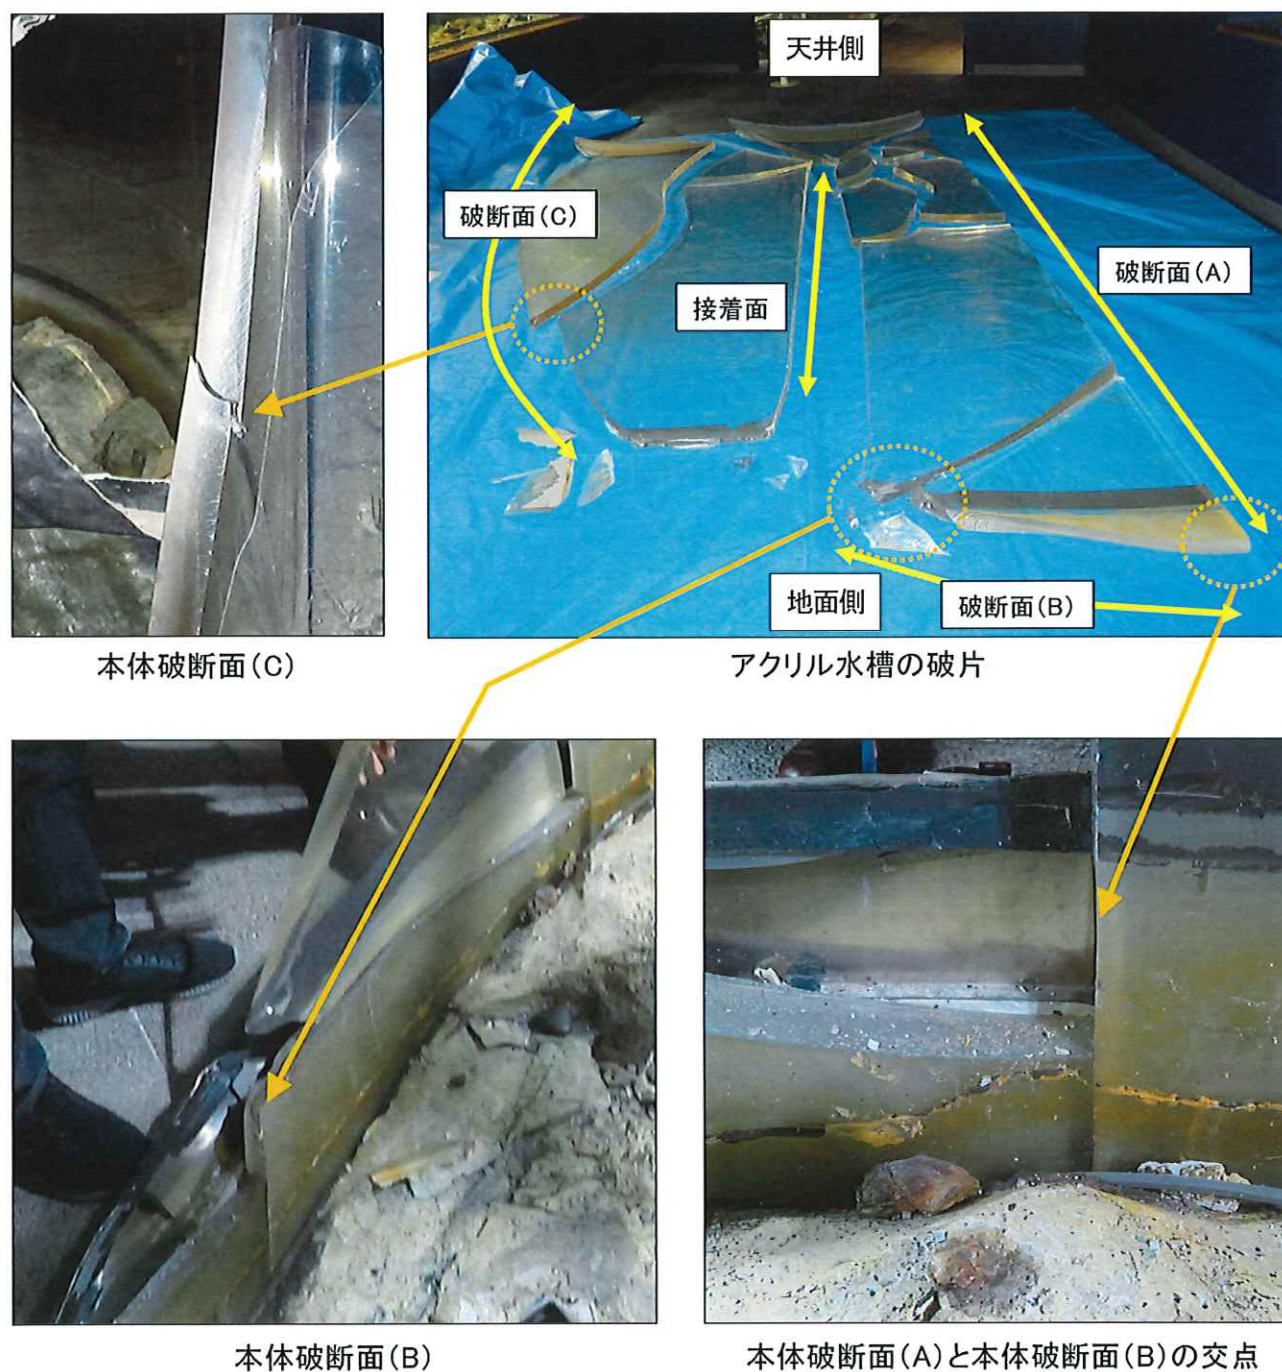
図3 アクリル水槽破片と本体側破断面の対応

- (5) アクリル水槽破損により水槽の外に散乱した破片が回収され、形状を復元するように静置されていた。
- (6) 破断面 (B) は破断面 (A) で止まっているので破断面 (B) は破断面 (A) の後に破断が進行したと考えられる。さらに、破断面 (B) の中央付近で鉛直方向に破断が生じている。鉛直方向の破断はアクリル板の接着面付近に生じているが接着部の痕跡を示す図4のくぼみ位置からややずれていた。破断面 (B) と接着面の破断面の交点でアクリル板が細かく砕けていることが認められる。破断面 (B) はさらに進展して破断面 (C) に至ったと考えられる。

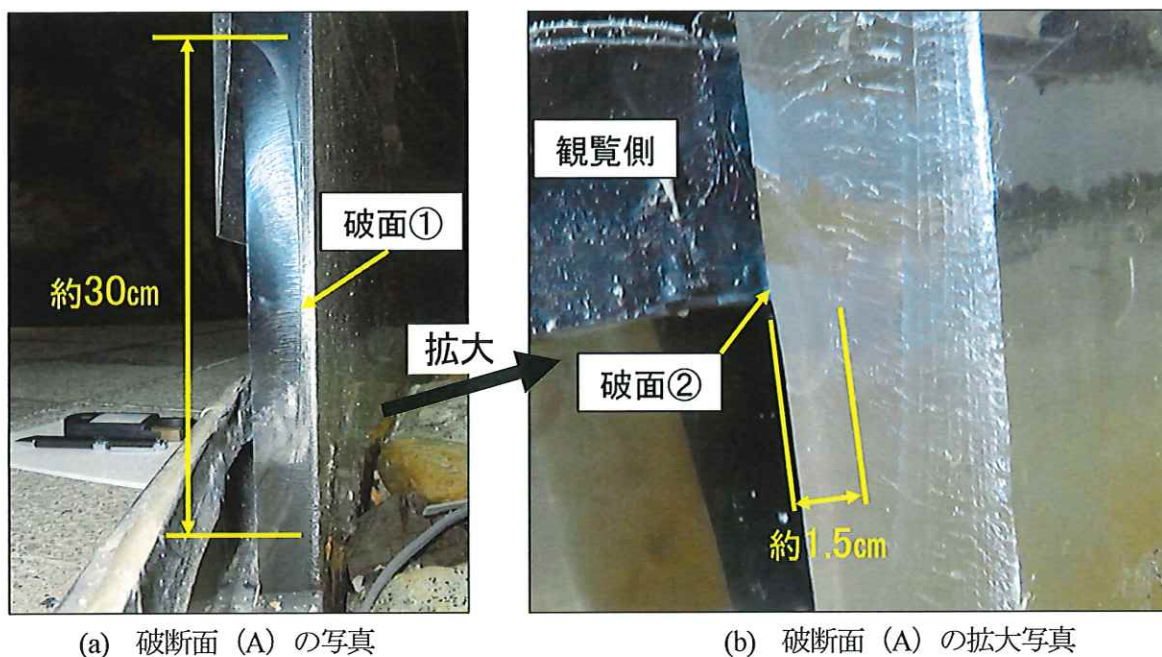
図6 本体側アクリル水槽破断面 (A) の拡大写真

(10) 図6(a)より、破断面 (A) には長さ約30cmの放射状模様 (破断面①) が認められ、その中に水槽の観覧側から深さ方向に約1.5cmの比較的平滑な破断面 (破断面②) が認められる (図6(b))。この観察領域においては、破断面②が初期クラックとして発生し、さらに破断面①の大きさまで進展したと考えられるが焦点深度が深い走査型電子顕微鏡を用いて詳細に観察する必要がある。他の破断面 (B) や破断面 (C) でも同様の破断面の有無について調査を行い、破面解析に基づいて水槽破損の起点の特定を試みる必要がある。

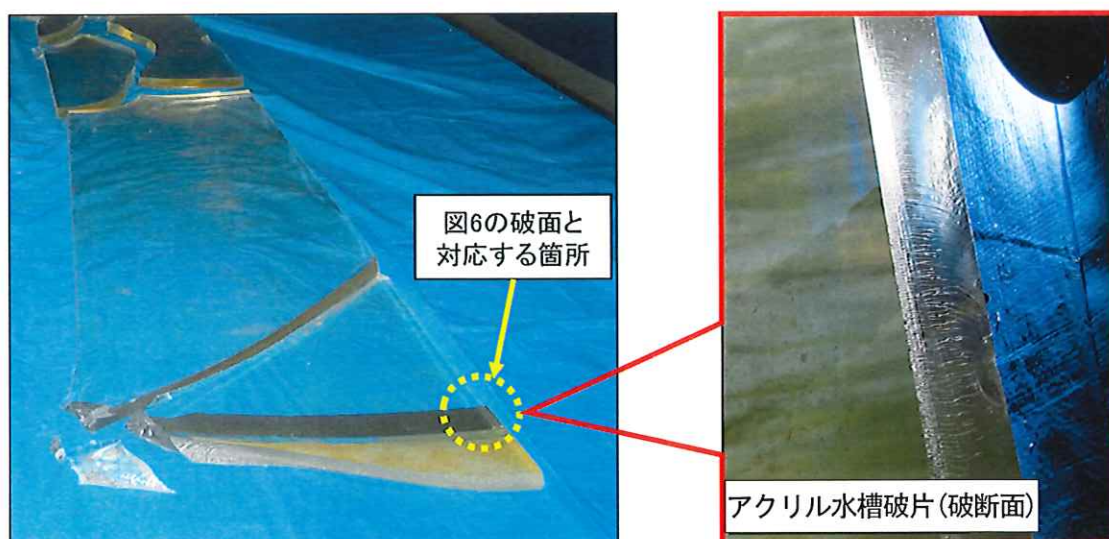
図7 破断面 (A) に対応する破片とその破断面

(12) 破線枠で囲んだ部分は、図6で拡大表示した破断面に対応する箇所であり、図6(a)の破断面①と対応する放射状模様が破断面に認められる (図7右)。

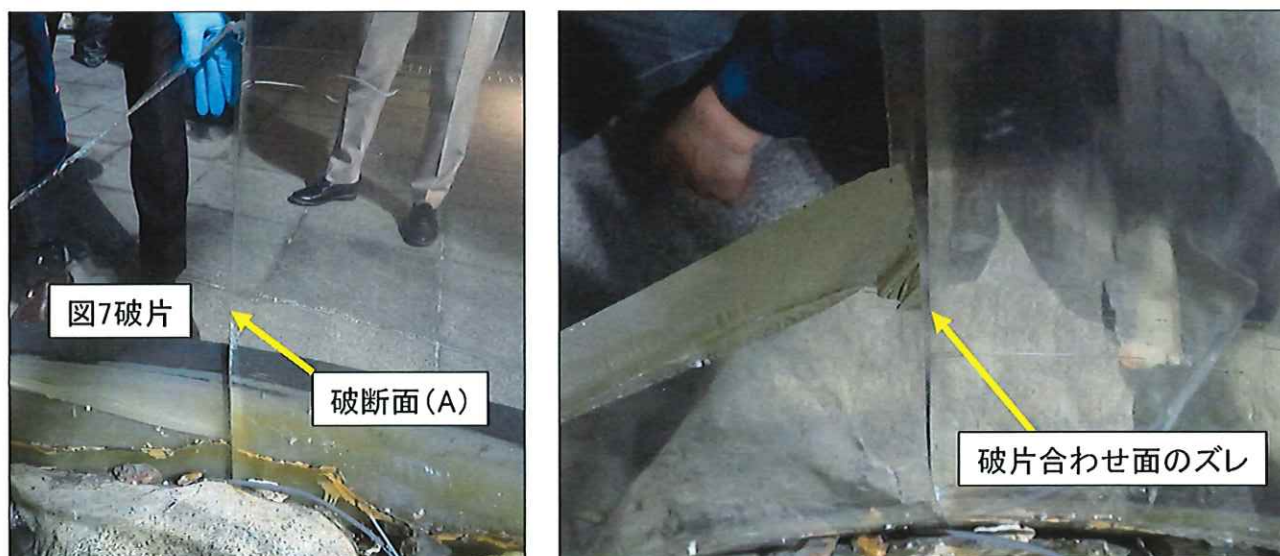
(14) 図8(b)の矢印で示す部分で、破片合わせ面のズレが認められる。これは水槽の内部ひずみによる現象と考えられる。非破損部分や理論上ひずみの少ない部分との内部ひずみの比較測定を行い、水槽破損進展との関係について調査する。

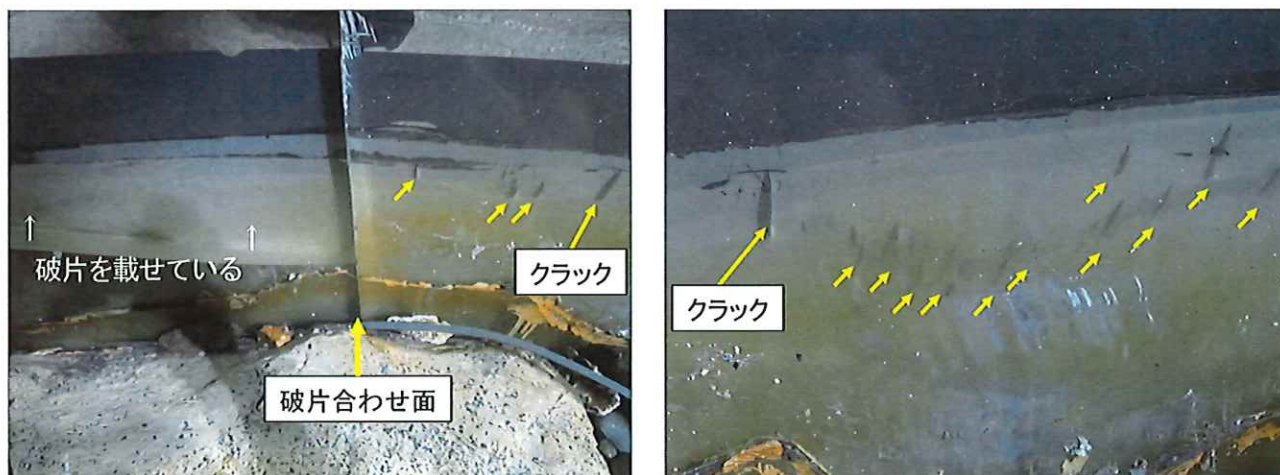
(b) 破断面 (A) 右側クラック頻発箇所の様子

(17) 水槽内側から見て、破片合わせ面より右側には、水槽の高さ方向に沿って数 cm 程度のクラックが頻発している。しかし、破片合わせ面より左側にクラックは認められない。

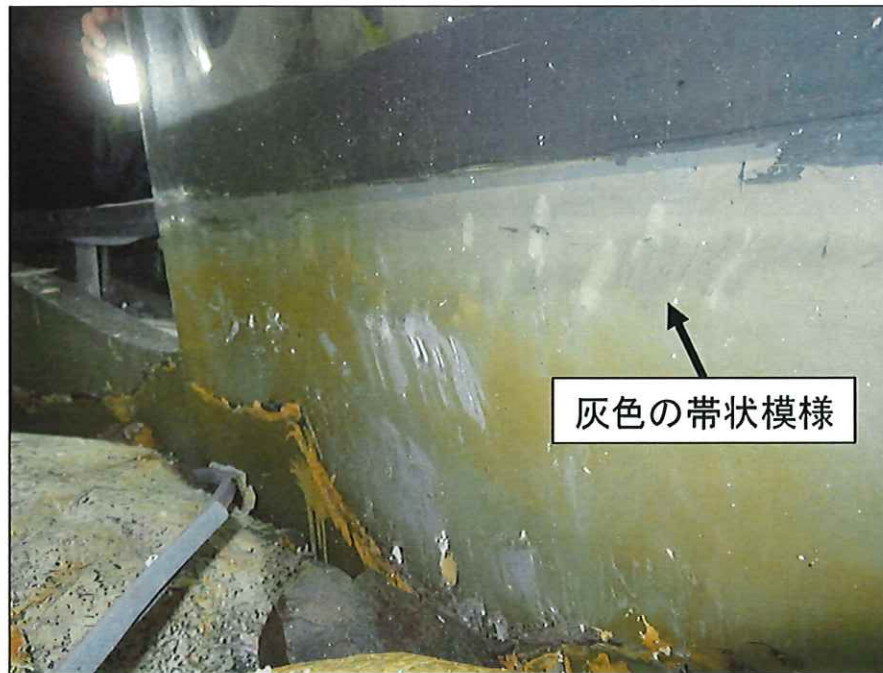
図 12 クラック頻発箇所の様子

(21) 灰色の帯状模様がクラック頻発箇所とほぼ重なって認められ、クラック発生と灰色の帯状模様の形成に因果関係があると考えられることから、アクリル水槽観覧側の様子を解体して確認し、灰色帯状模様が生じている原因を明らかにする必要がある。

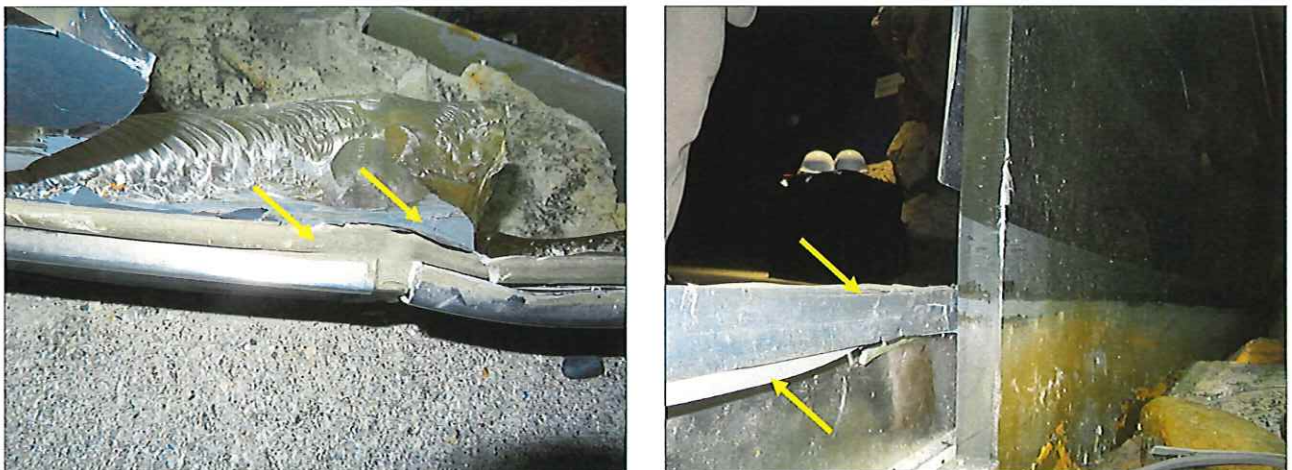
図 13 アクリル樹脂の周辺部材 (矢印部が周辺部材)

(23) 目視では、矢印で示すように少なくとも 4 種類の部材がアクリル樹脂と接している可能性がある。これらを含め、図 12 のクラック頻発箇所のサンプル採取は必要なので、解体工事の立ち合い、もしくは解体工事業者との事前打ち合わせにて、分析評価に必要な部位の検討を行う。

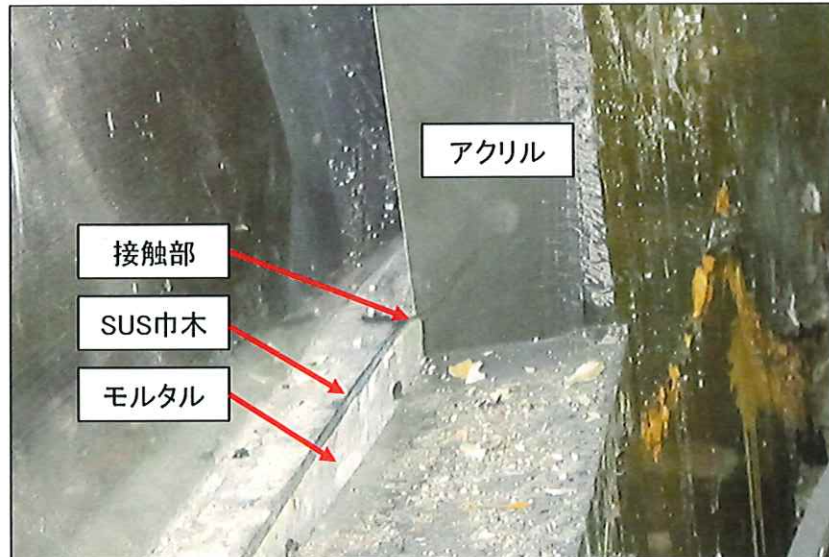
図 16 破断面 (A) 躯体部分の拡大写真

- (27) 図 15 の施工図によると、図 16 で示した箇所でアクリル板に接している部材はモルタルのみであるが、実際には SUS 巾木も接触しており、図 15 の施工図と図 16 の状態は対応が取れない。剛直な SUS 巾木とアクリル板の接触が今回の破損要因の一つなのか、今後、調査内容を検討する。

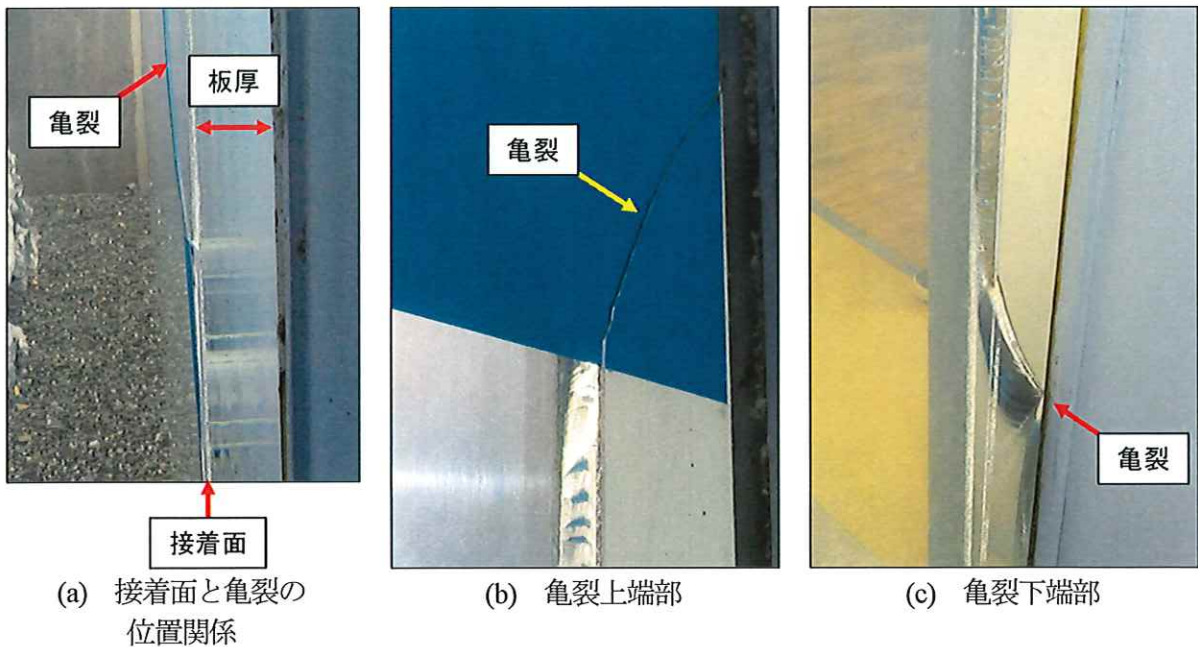
図 18 ふれあい水槽の亀裂とアクリル接着面の位置関係

- (5) 図 18(a)に示すように接着箇所付近に縦方向に亀裂が認められる。亀裂は接着面に沿っている領域もあるが外れた領域が大部分を占めること、また図 18(b)と図 18(c)に示すように、亀裂は板厚方向を横断していることから、接着不良による亀裂発生の可能性は低いと考えられる。

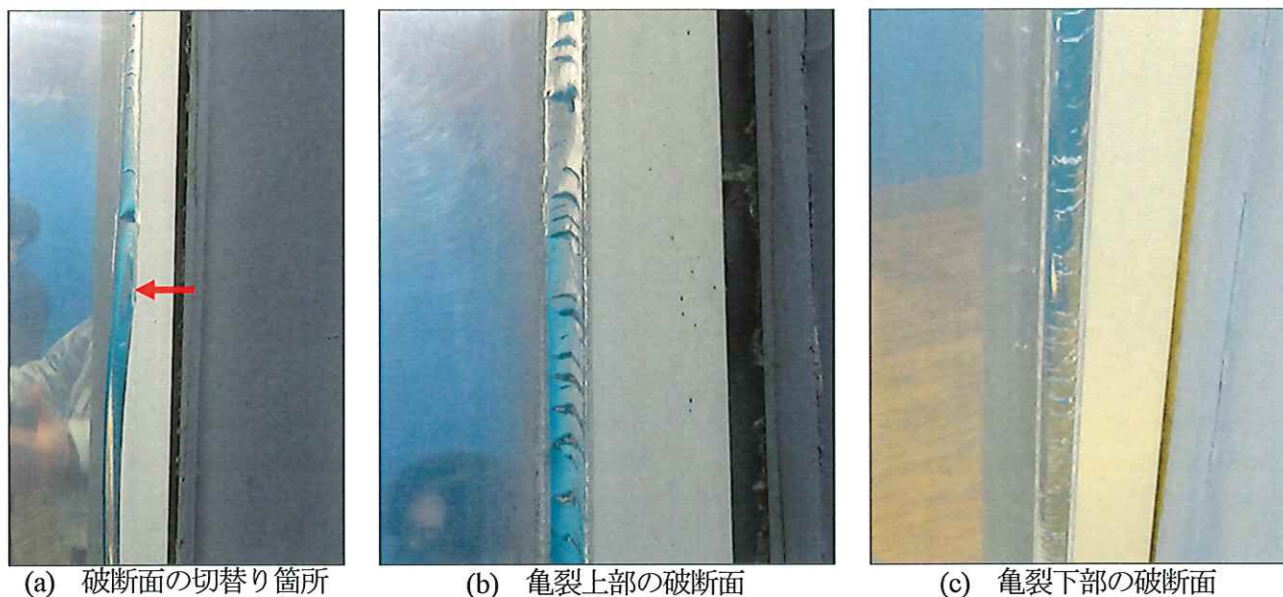
図 19 ふれあい水槽の破断面の様子

- (7) 図 19(a)の矢印で示した部分から上部と下部で、図 19(b)と図 19(c)に示すように、破断面の進展方向が異なる。恐らく図 19(a)の矢印部分を起点として、亀裂が上下に進展していると考えられる。より詳細な破面解析によって破壊起点を特定する。
- (8) 図 20 にアクリル樹脂内部のボイドもしくは異物の様子を示す。

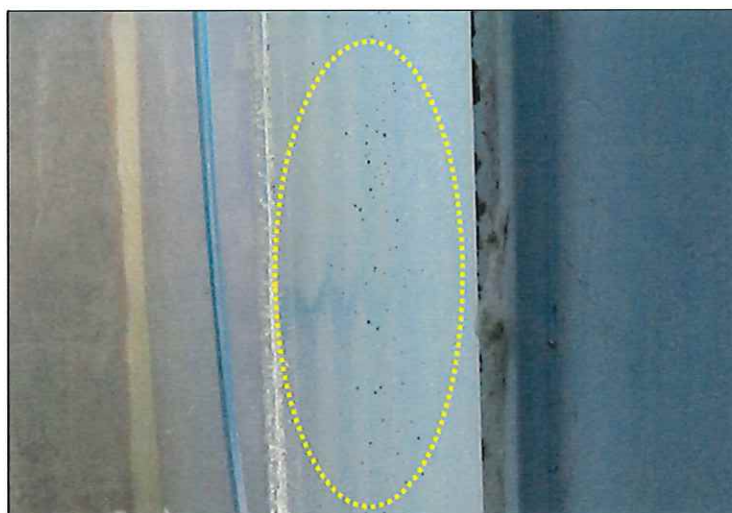
図 20 アクリル樹脂内部のボイドもしくは異物の様子

- (9) 図 20 に破線で囲んだ部分、アクリル樹脂内部に 1mm 未満の点が多数認められる。これらがボイドなのか異物なのかは目視判断できない。亀裂発生箇所と少し位置が異なることから、亀裂発生の直接的な原因ではないと考えられるが、亀裂発生との関係性についても不明のため、詳細な分析の必要性については、今後の調査の進捗にて判断する。
