滋賀県立琵琶湖博物館水槽破損事故

原因調査報告書

令和5年9月1日

第三者委員会

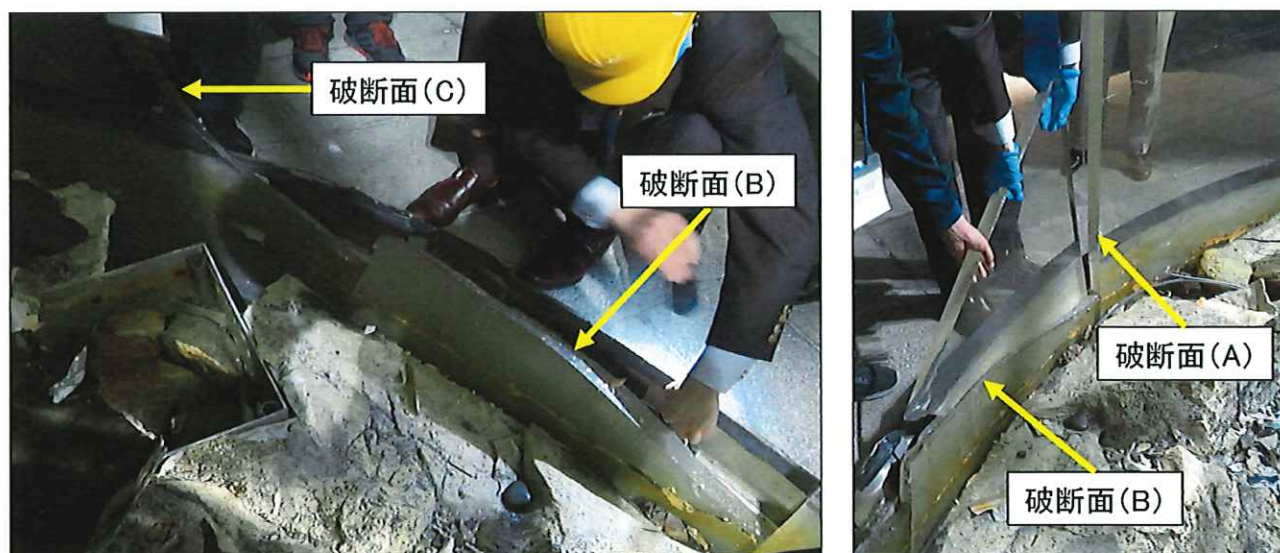
図9 水槽内側から見た躯体部分のアクリル水槽の様子

(17) 水槽内側から見て、破片合わせ面より右側には、水槽の高さ方向に沿って数 cm 程度のクラックが頻発している。しかし、破片合わせ面より左側にクラックは認められない。
