滋賀県立琵琶湖博物館水槽破損事故

原因調査報告書

令和5年9月1日

第三者委員会

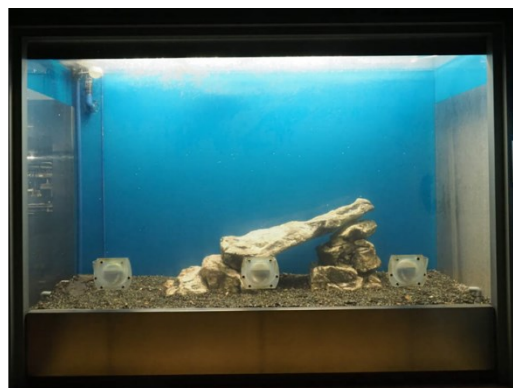
図3 ふれあい水槽

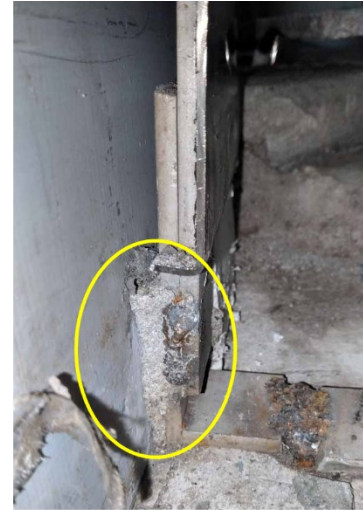
床のタイルを除去した後の 6 月 7 日の現場検証では、嵩モルタルのアクリルへの直接の接触は上述の通り発泡スチロールによって防がれていた（図 24）。しかしながら、本来は少し動くような設計だったと思われる巾木を支えるステンレス製金具が、実際には錆びやモルタルの付着により動かなくなっていた。また、その金具とアクリルとの間にモルタルが入り込んでいたり（図 25）、最下部にあるバックアップ材の上にはみ出たと思われるグラウト材が付着していたりするなど、硬質な物体とアクリルの直接的な接触が一部で見られた。以上のことから、これらの水槽下部の各種状況は、アクリルへの拘束となっていた可能性があると考えられる。また、巾木の L 字金具は約 2m 間隔であるため、上述の拘束が起きていた場合には、とびとびに複数個所で点拘束となっていたことになる。

図25 L字金具の接触
状態

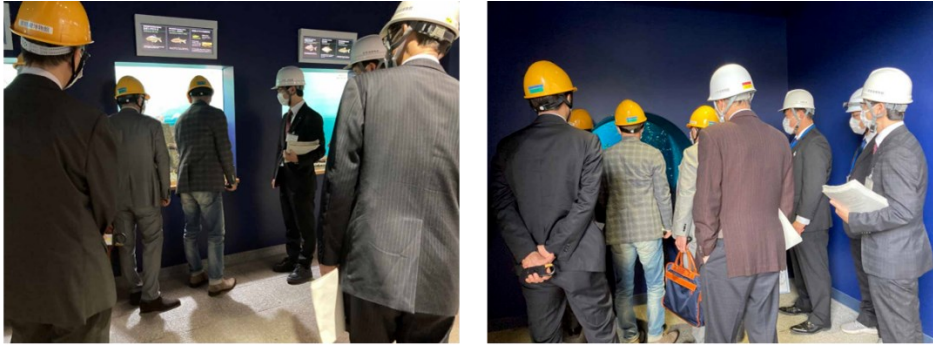
- 破損したビワコオオナマズ水槽と同形状のコアユ水槽について、琵琶湖博物館は3月10日に落水した。3月11日の委員会では同水槽を引き続き使用しない方が良いと提言した
- 破損したビワコオオナマズ水槽とふれあい水槽以外の水槽のクラックの状況やアクリルの状態を第1回第三者委員会で現場確認した（図32）。
- 常設された48基の水槽のうち、破損した2基以外のすべての水槽について、3月11日にアクリル業者（三菱ケ）2名によるクラック等の目視点検が実施された。
- これらの点検・現場確認の中で、トンネル水槽ドーム窓に存在するクラックによるトンネル水槽の大破の危険性を指摘した。そのため、琵琶湖博物館は3月19日にトンネル水槽の落水作業を行った。
- 琵琶湖博物館は、三菱ケによる点検結果を基にして、水槽の大きさとクラックの規模から算出された各水槽の安全度評価の表を作成した。この表が3月29日の第2回第三者委員会にて提示され、算出基準等について討議を行った。
- 前述の討議の結果を反映して、琵琶湖博物館が全水槽についての安全度リストの修正版を作成し、4月4日に全委員に提出した。
- リストにて安全性が低い（破損の可能性が高い）ランクCとDに該当する水槽について、琵琶湖博物館は水族展示の再開前に水槽の水を抜いて使用を停止した。

図32 第三者委員会による破損した水槽以外の水槽の確認

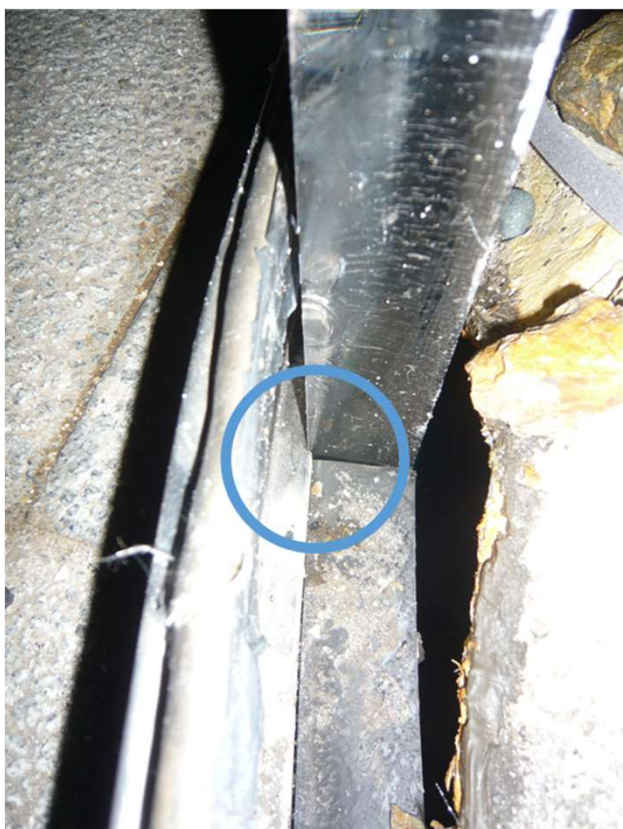
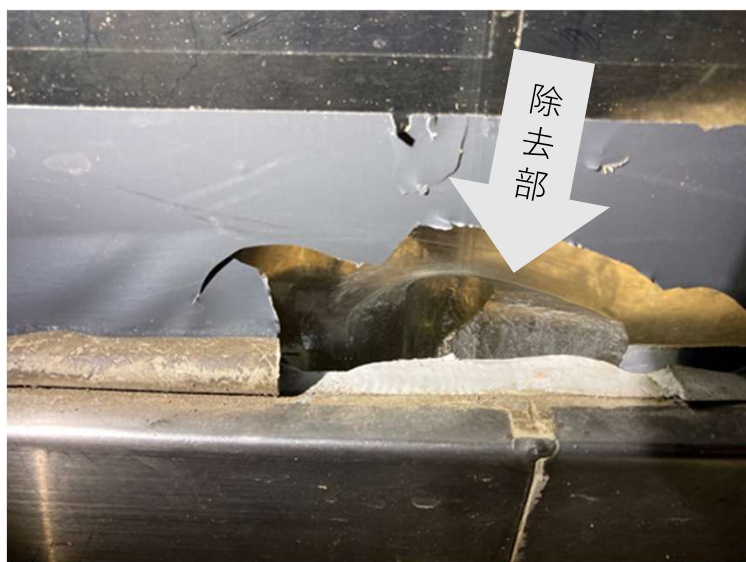
- ・観覧側最下部の端部に、SUS部材が食い込んでいるように見える。
- ・クラック除去箇所（2004年施工）の内、3か所を視認できた。
割れの起点となった形跡はない。
- ・アクリル板接合部（線接着）を確認したが、割れの起点となった形跡はない。

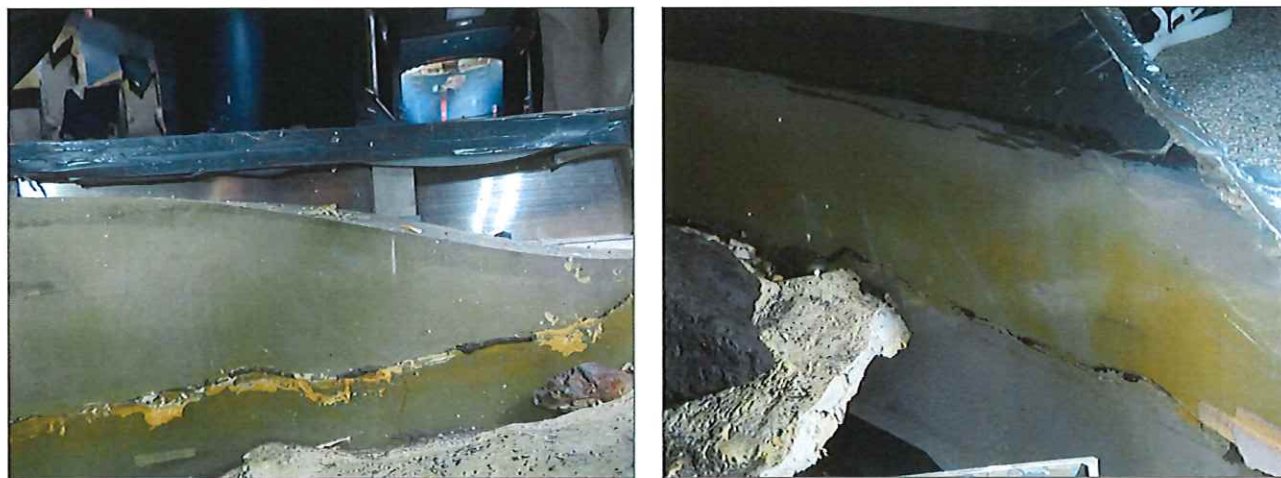
(a) 破断面 (B) 周辺の様子

(b) 破断面 (C) 周辺の様子

図 11 水槽内側から見た破断面 (B) 及び破断面 (C) 周辺の躯体部分のアクリルの様子

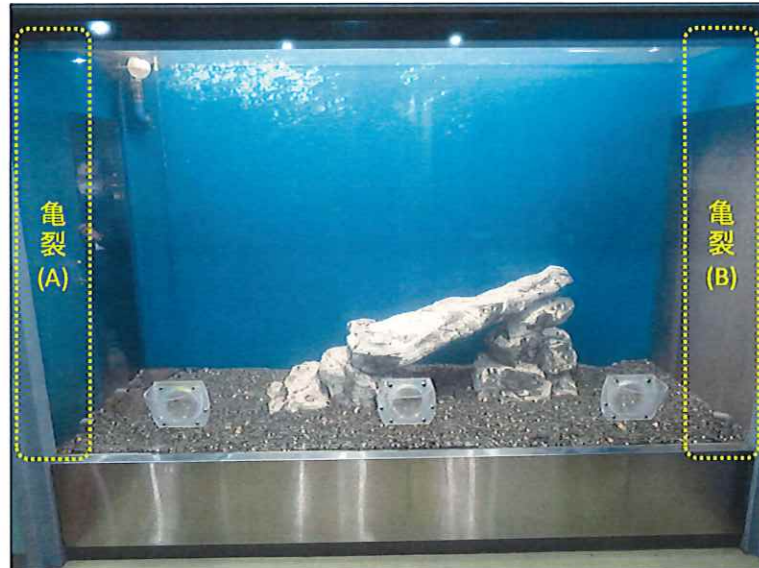
図 17 ふれあい水槽

- (3) 観覧側から見て左手の亀裂 (A) について現地で詳細に観察した。右側の亀裂 (B) は水槽の構造上、近づいて観察できない場所であった。
- (4) 図 18 にふれあい水槽を観覧側に対して側面から撮影した写真を示す。
